H214ZR

Pilona

# Maia

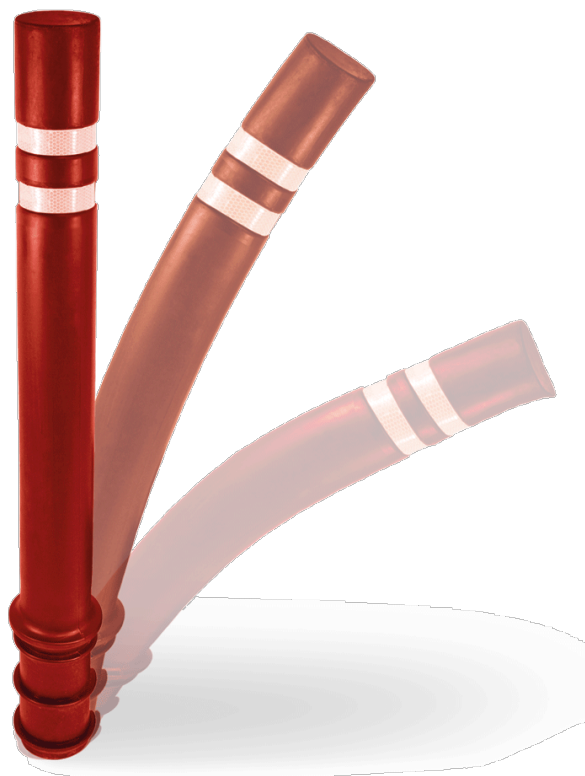
**Pilona de diseño Maia, fabricada en poliuretano en color rojo, con dos bandas reflectantes. Absorbe cualquier impacto de vehículos y recupera la verticalidad al 100%. Supera una flexión de 1500 ciclos a 45° y 50 ciclos a 90°, sin daños. Clasificación “E” de comportamiento al fuego, según norma UNE-EN 13501-1:2007+A1:2010. Resistente a -50° según norma UNE ISO 812.**

**Poliuretano termoplástico (TPU)** : de alta resistencia, un material que combina gran elasticidad con excelente capacidad de recuperación. Su estructura ofrece memoria elástica, lo que permite que, tras un impacto o deformación, recupere de inmediato su forma original sin sufrir daños permanentes. El poliuretano aporta una alta resistencia a la abrasión, agentes químicos y radiación UV, garantizando durabilidad y estabilidad del color incluso en entornos de uso intensivo y exposición solar. Su dureza, habitualmente en el rango Shore A 85–95, asegura el equilibrio entre flexibilidad y robustez, mientras que su rango de servicio, entre –20 °C y +70 °C, permite un comportamiento estable frente a variaciones térmicas extremas. Estas propiedades convierten al poliuretano en un material idóneo para elementos urbanos que requieren resistencia, seguridad y bajo mantenimiento.
